2014年11月8日

(株)オシキリ

モルダの「パーカー鋌(びょう)」点検のお願い

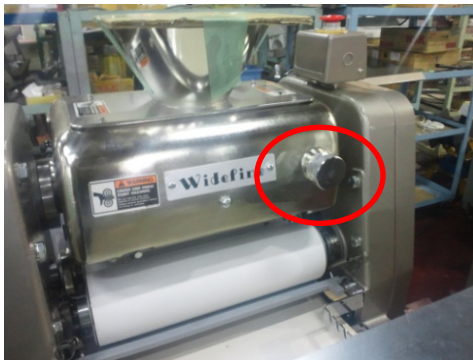
●点検箇所 上段ローラ間隔調整用ノブボルト

ノブボルトの裏面

お客様におかれましては大変恐縮ではございますが、ノブボルトを外し、裏面のパーカー鋌(3ヶ所)が確実に固定されているか又は脱落が無いか確認をお願い致します。不具合がありましたら下記窓口までご一報を頂けますようお願い申し上げます。

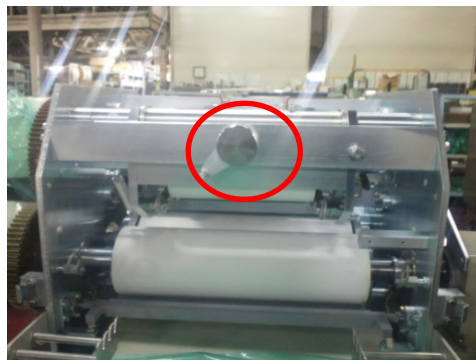
この度、弊社製品のモルダにおきましてノブボルト部の「パーカー鋌(びょう)」(釘状の部品)が脱落するという不具合が発生致しました。

脱落したパーカー鋌
